Arbeitsblatt Nr. [46]

Zum Umgang mit Hydrophobierungen von mineralischen Oberflächen im Bereich der Denkmalpflege

Arbeitspapier der Vereinigung der Landesdenkmalpfleger in der Bundesrepublik Deutschland, November 2016

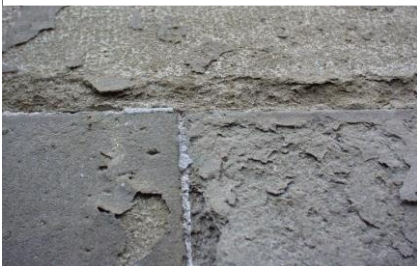
Abb. 1: Ausschnitt einer hydrophobierten Schilfsandsteinfassade, an der sich die Oberfläche wie eine dünne Tapete abgelöst hat. Das freiliegende Gestein sandet. (Photo: J. Meinhardt).

Das Substrat des Schilfsandsteins reagiert in ähnlicher Weise wie beispielsweise der Cottaer Sandstein im Zusammenhang mit einer hydrophobierenden Imprägnierung durch eine Steigerung des hygri-schen Quellens und häufig auch zur unverhältnismäßigen Steigerung des Wasserdampfdiffusions-widerstandes (Meinhardt-Degen, 2006). In der Dissertation von H. Kirsten (2009) ist u.a beschrieben, dass eine Hydrophobierung der thüringischen Lettenkeuper- und Schilfsandsteine nicht empfohlen werden kann. Aufgrund der hohen Anfälligkeit gegenüber hygri-schen Längenänderungen und den daraus resultierenden häufig vorkommenden Riss- und Schalenbildungen besteht die Gefahr der Beschädigung und damit des Hinterfeuchtens der hydrophobierten Oberfläche. In der Folge würde es zu einem Abplatzen der hydrophobierten Gesteinsschicht und damit zu weitaus größeren Schäden kommen. Außerdem wurde festgestellt, dass durch die Hydrophobierung zwar die hygri-sche Dehnung im direkten Kontakt mit Wasser verringert wird, dass es aber bereits im Luftfeuchtebereich zu einem Anstieg der hygri-schen Dehnung kommt.

Es ist festzustellen, dass die Dauerhaftigkeit der wasserabweisenden Wirkung an diesen Gesteinen in keinem geeigneten Verhältnis zu den damit verbundenen Risiken der Behandlung steht.

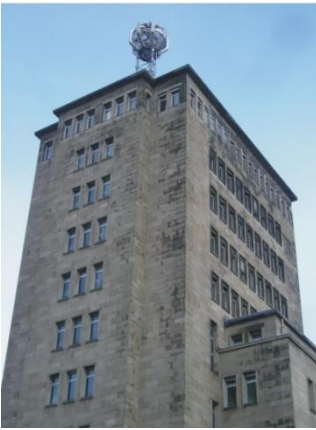
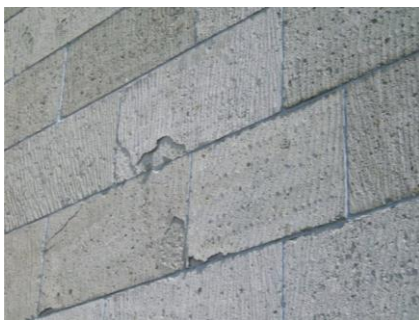
Abb. 2a/b: Vorgehängte Fassade aus Wieberner Tuff (Aachen, Verwaltungsbau, 1920er Jahre); 1986 erneuert und hydrophobiert. In Folge zeigt sich eine nahezu flächige Schalenbildung und ein sehr fleckiges Erscheinungsbild nach Regenfällen. Die hydrophobe Oberfläche bleibt dann trocken und der nicht hydrophobe Kern im Bereich bereits abgefallener Schalen ist nass. (Photo: VDL, AG Restaurierung/Material-kunde).

Eine heterogene Porenradialverteilung ist typisch für magmatische Tuffe. Im Falle einer Hydrophobierung hat dieser Umstand eine ungleichmäßige Verteilung des Schutzmittels im Porengefüge zur Folge. Daraus resultiert zumeist eine unzureichende Wasserabweisung. Über gröber porige Bereiche können erhebliche Wassermengen aufgenommen und in größere Tiefen transportiert werden. Dem entgegen stehen hydrophobe Zonen. Diese inhomogenen Materialeigenschaften bergen ein hohes Risiko für Folgeschäden (Abb. 2a/b).

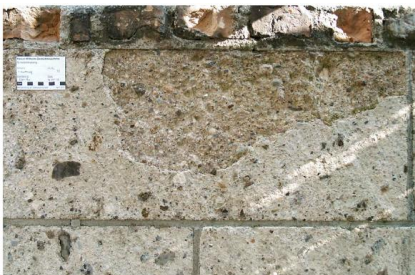
Abb. 3: Berlin, Kaiser-Wilhelm-Gedächtnis-kirche, schalenförmige Ablösung am Ettringer Tuffstein in Folge einer Hydrophobierung aus dem Jahr 1982. Die Dicke der Schale korreliert entsprechend einem Untersuchungsbericht der Bundesanstalt für Materialforschung und -prüfung (Forschungsbericht 0215-7.15-0510 / 7517) der Eindringtiefe des Hydrophobierungsmittels. (Photo: Y.Rieffel, 2011).

Aufgrund ihres sehr dichten Gefüges verfügen diese Materialien über eine geringe Wasseraufnahmekapazität. Somit verbietet sich die Applikation einer hydrophobierenden Imprägnierung generell (Abb. 3).

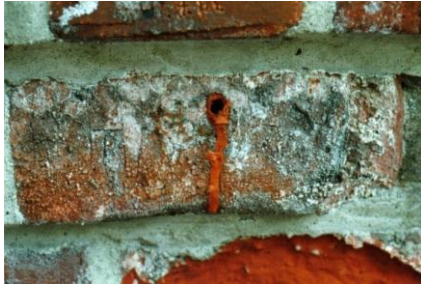
Abb. 4: In Extremfällen fließt nach einer Spiralbohrung durch die hydrophobierte Oberflächenzone das dahinter aufgestaute Wasser aus dem Bohrloch heraus (Photo: MPA Bremen).

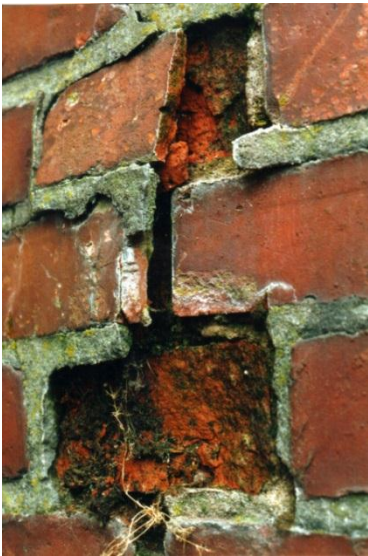
Abb. 5: Abgeplatzte Ziegeloberflächen eines hydrophobierten Mauerwerks. Die Dicke der Abplatzungen entspricht der Wirtiefe des Hydrophobierungsmittels. Darunter ist das Mauerwerk wassergesättigt (Algenwachstum) (Photo: MPA Bremen).

Auch wenn Ziegelfassaden als häufig mäßig bis stark saugende Untergründe die Grundvoraussetzung für die Anwendung einer hydrophobierenden Imprägnierung bieten, steht der enorme Anteil an Fugen als schwer kalkulierbares Risiko dem eigentlich entgegen. Man muss sich vor Augen führen, dass rein kalkulatorisch ein Quadratmeter Ziegelmauerwerk ca. 35 m Fugenflanken (Ziegelformat 24x6 cm) enthält. An großen Fassaden ist die regelmäßige Überwachung der Unversehrtheit dieser Fugenflanken nur schwer zu realisieren. Kommt es hierüber zu Hinterwanderungen der hydrophoben Oberfläche, sind perspektivisch Schäden (Schalenbildung) zu erwarten. Das eindringende Wasser verteilt sich hinter der hydrophobierten Zone und reichert sich dort an (Abb. 4). Bei Temperaturen unter dem Gefrierpunkt kommt es im Innern der Ziegel zu Frostschäden, die zunächst unentdeckt bleiben. Nach vielen Frost-Tau-Wechseln zeigen sich plötzlich erhebliche Schäden, die sich im Extremfall durch Abplatzen ganzer Ziegelsteinschalen in der Dicke der hydrophobierten Zone zeigen (Abb. 5).

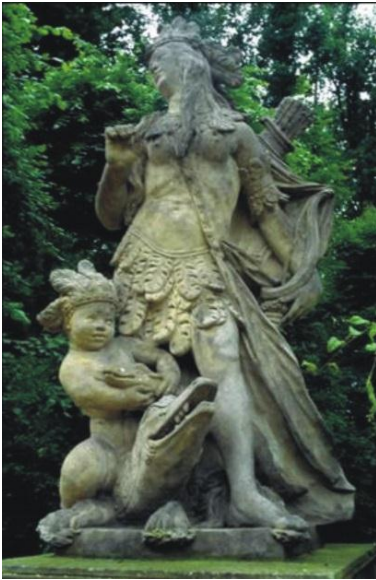
Abb. 6: Hydrophobierte Skulptur Amerika, Barockgarten Großsedlitz (Photo: D. Gühne)

Die Hydrophobierung von freistehendem Kunstgut, wie beispielsweise Skulpturen, kann sinnvoll und nachhaltig nur an Objekten erfolgen, die vom Untergrund entkoppelt sind, um die kapillare Wasseraufnahme über die Standfläche des Sockels o.ä. zu vermeiden. Das wäre verbunden mit einer Hinterwanderung der Hydrophobierung und den entsprechenden Schäden. Weiterhin ist es wichtig zu berücksichtigen, dass auf einer hydrophobierten horizontalen bzw. leicht geneigten Oberfläche die Feuchtigkeit in Tropfen stehen bleibt. Unbesonnte Bereiche neigen daher zu einer Vergrünung (Abb. 6). Mit zunehmender Staubablagerung auf der hydrophobierten Fläche entsteht im oberflächennahen Bereich ein hydrophiles und nährstoffreiches Milieu, das perspektivisch den biologischen Bewuchs noch verstärken kann.
